**PENGUJIAN *LEAD APRON* MENGGUNAKAN
METODE RADIOGRAFI DI INSTALASI RADIOLOGI
RSUD ARIFIN ACHMAD PROVINSI RIAU**

KARYA TULIS ILMIAH

**PROGRAM STUDI DIPLOMA III TEKNIK RADIOLOGI
SEKOLAH TINGGI ILMU KESEHATAN
AWAL BROS PROVINSI RIAU
TAHUN AKADEMIK 2020**

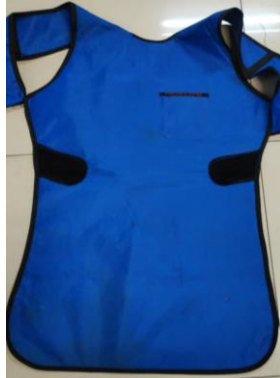
Gambar 1.1 Keadaan *lead apron* yang dicurigai rusak

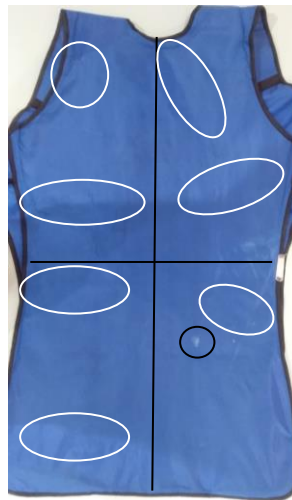
Gambar 4.1 Keadaan Fisik *Lead apron 1*

Berdasarkan pengecekan kondisi fisik *lead apron 1* yang terletak di ruang konvensional 3, peletakannya ditekuk di atas *brankard*, secara umum terlihat dalam kondisi kurang baik. Tampak adanya bercak-bercak putih yang di beri lingkaran hitam pada gambar kuadran 4 yang menempel pada kain pembungkus *lead apron*, setelah

diraba menggunakan tangan terasa adanya retakan dan lubang di kuadran 1,2,3, dan 4 yang diberi lingkaran putih pada gambar.

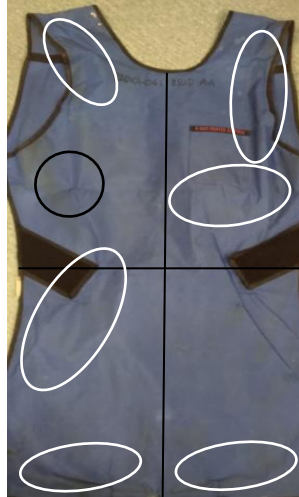
Gambar 4.2 Keadaan Fisik *Lead apron 2*

Berdasarkan pengecekan kondisi fisik *lead apron 2* yang terletak di ruang CT-Scan, peletakannya dengan cara diletak di atas *brankard*, secara umum terlihat dalam kondisi baik, tampak adanya kotoran dan bercak-bercak coklat yang menempel pada kain pembungkus *lead apron*, setelah diraba menggunakan tangan terasa adanya retakan di kudaran 1,2,3,dan 4 ditunjukkan pada lingkaran putih.

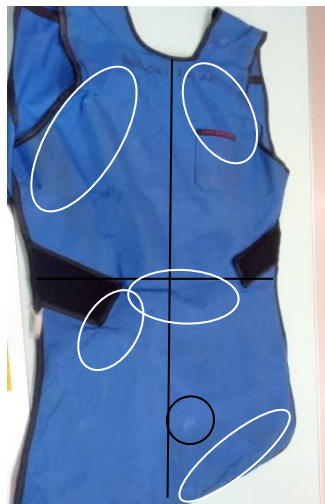
Gambar 4.3 Keadaan Fisik *Lead apron 3*

Berdasarkan pengecekan kondisi fisik *lead apron* 3 yang terletak di ruang konvensional, peletakkannya dengan cara digantung di gantungan baju pasien, secara umum terlihat dalam kondisi yang tidak baik, tampak adanya bercak-bercak coklat akibat tumpahan betadine di kuadran 1 dan bercak putih di kuadran 3 yang menempel pada kain pembungkus *lead apron*, setelah diraba menggunakan tangan terasa adanya retakan di kuadran 1,2,3, dan 4.

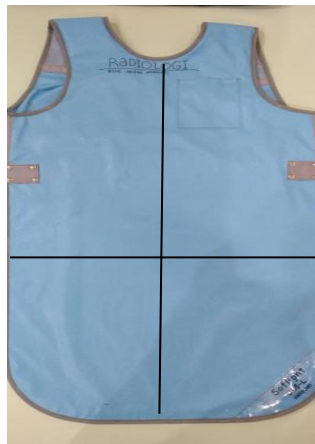
Gambar 4.4 Keadaan Fisik *Lead apron* 4

Berdasarkan pengecekan kondisi fisik *lead apron* 4 yang terletak di ruang konvensional 2, peletakkannya ditebuk atas *brankard*, secara umum terlihat dalam kondisi baik, tidak tampak adanya kotoran yang menempel pada kain pembungkus *lead apron*, setelah diraba menggunakan tangan terasa adanya lipatan di kuadran 1,2,3,dan 4.

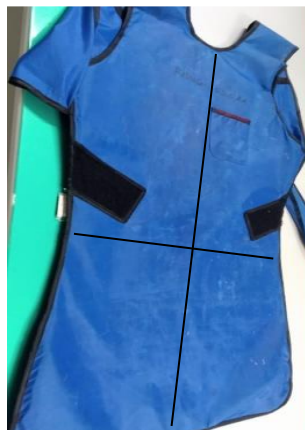
Gambar 4.5 Keadaan Fisik *Lead apron* 5

Berdasarkan pengecekan kondisi fisik *lead apron* 5 yang terletak di ruang *Digital Radiography* (DR), peletakkannya dengan cara dibentang atas meja pemeriksaan, secara umum terlihat dalam kondisi kurang baik, tampak adanya bercak coklat menempel yang mungkin adalah bercak betadine dan terdapat bercak putih di kuadran 1,2,3, dan 4, setelah diraba menggunakan tangan terasa adanya lipatan di kuadran 1,2,3, dan 4.

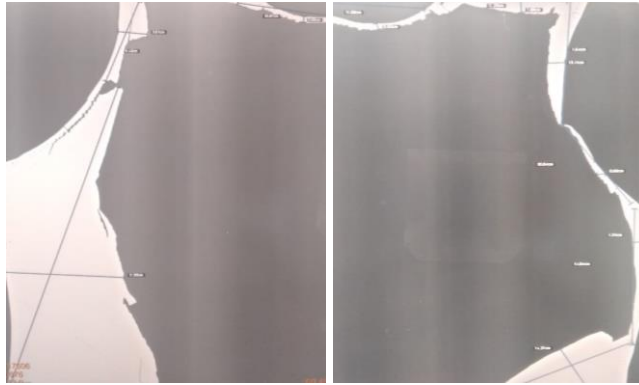
Gambar 4.9 hasil pengujian *lead apron* 1, kuadran 1 dan kuadran 2

<i>Lead apron</i> 1 kuadran 1		<i>Lead apron</i> 1 kuadran 2	
obekan pembungkus bagian dalam <i>lead apron</i>	Di bagian tepi <i>lead apron</i> berwarna putih	obekan pembungkus bagian dalam <i>lead apron</i>	Di bagian tepi <i>lead apron</i> berwarna putih

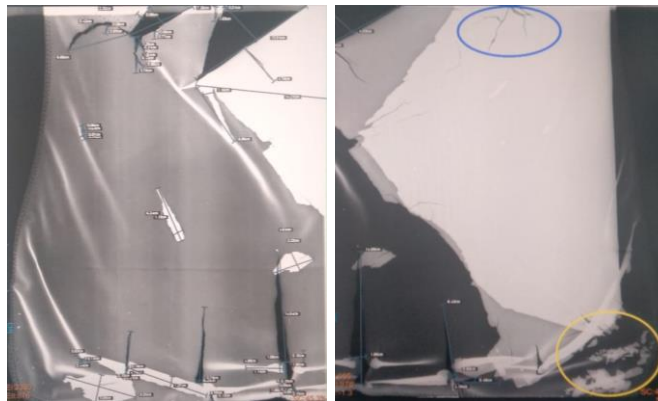
Gambar 4.10 Hasil Pengujian *lead apron* 1, Kuadran 3 dan Kuadran 4

41	4,9	100,45	Non Vital
	Robekan lapisan pembungkus <i>lead apron</i> bagian dalam	Ditunjukkan pada gambaran putih bergaris lurus dan serpihan robekan ditunjukkan pada lingkaran biru			
Total Luas Kerusakan				3.295,33 mm ²

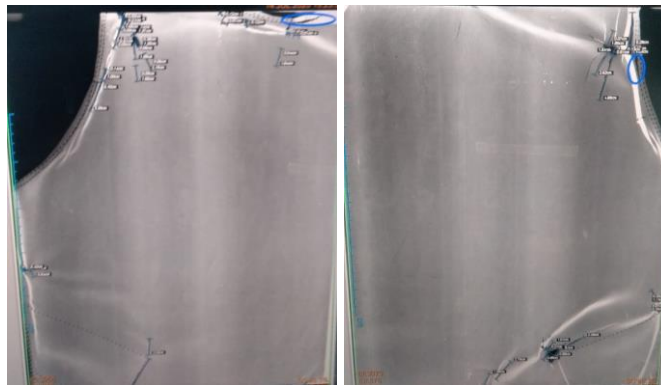
Gambar 4.11 hasil pengujian *lead apron 2*, kuadran 1 dan kuadran 2

Identitas <i>lead apron</i>	Kerusakan	Hasil Pengukuran			Daerah Kerusakan
		Panjang (mm)	Lebar (mm)	Luas (mm ²)	
<i>Lead apron 2</i> kuadran 2	Retakan	27,8	1	13,9	Non Vital
		15,8	0,8	6,32	Non Vital
		18,3	9,9	90,58	Non Vital
		8,8	1,2	3,66	Non Vital
		22,9	1	11,45	Non Vital
		10,1	0,9	4,54	Non Vital
		3,7	2,1	3,88	Non Vital
		8,7	1,6	6,96	Non Vital
		179	2	179	Non Vital
		45,6	2,8	63,84	Non Vital
		9,2	1,3	5,98	Non Vital
		15,4	8,1	62,37	Non Vital
		15,6	0,7	5,46	Non Vital
Total Luas Kerusakan				457,94 mm ²

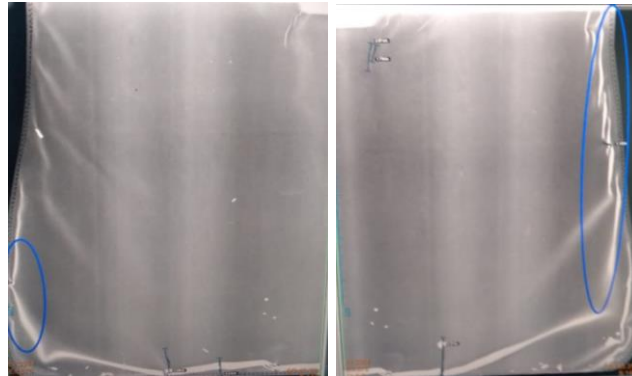
Gambar 4.12 hasil pengujian *lead apron 2*, kuadran 3 dan kuadran 4

Identitas <i>lead apron</i>	Kerusakan	Hasil Pengukuran			Daerah Kerusakan
		Panjang (mm)	Lebar (mm)	Luas (mm ²)	
<i>Lead apron 2</i> kuadran 4	Retakan	52,7	1,2	31,62	Vital
		28,7	0,6	8,61	Non Vital
		11,2	1	5,6	Non Vital
		17,9	0,6	5,37	Non Vital
Total Luas Kerusakan				51,2 mm ²

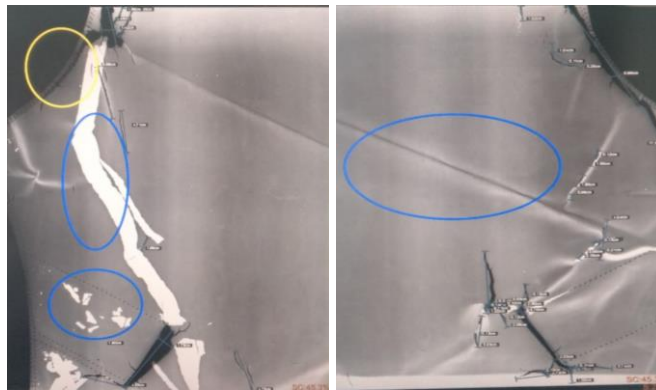
Gambar 4.13 Hasil pengujian *lead apron* 3, kuadran 1 dan kuadran 2Tabel 4.10 Hasil Pengujian dengan Metode Radiografi *Lead apron* 3,
Kuadran 1

46,4	2,1	48,72	Non Vital
		35,3	1,3	22,94	Non Vital
		37,4	1,7	31,79	Non Vital
		32,5	1,1	17,87	Non Vital
		25	1,3	16,25	Non Vital
		20,9	1,2	12,54	Non Vital
		10,2	1,4	7,14	Non Vital
		9,3	1	4,65	Non Vital
		20,3	1,6	16,24	Non Vital
		27,9	1,9	26,50	Non Vital
		15,6	1,3	10,14	Non Vital
		8,6	1,3	5,59	Non Vital
		6,6	1	3,3	Non Vital
		16,2	0,8	6,48	Non Vital
		10,4	1	5,2	Non Vital
		19	1,2	11,4	Non Vital
		15	1,2	9	Non Vital
		6,6	1,1	3,63	Non Vital
	Lipatan	Pada sisi tengah <i>lead apron</i> melintang			
	Lekukan	pada sisi atas kiri kuadran warna putih bercahaya			
	Robekan pembungkus bagian dalam <i>lead apron</i>	Warna putih pada lingkaran biru			
Total Luas Kerusakan				1.456,22 mm ²

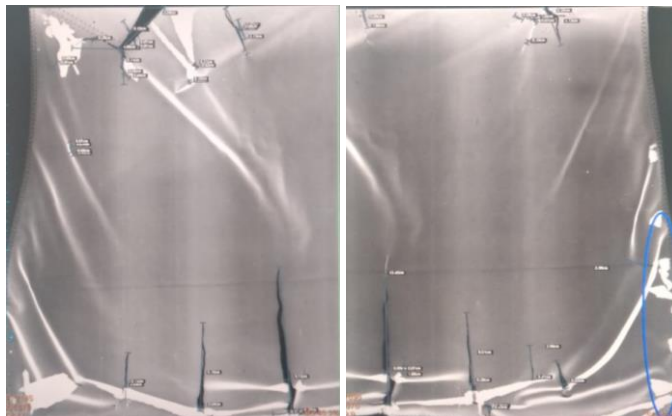
Gambar 4.14 Hasil pengujian *lead apron* 3, kuadran 3 dan kuadran 4

Lead apron 3 juga memiliki kerusakan pada lapisan Pb *lead apron*, pada kuadran 1 dan 2 mengalami kerusakan di beberapa daerah non vital berupa patahan dan retakan seluas 1.180,85 mm² dan 1.456,22 mm², kuadran 3 mengalami kerusakan berupa patahan seluas 913,5 mm² pada daerah non vital dan retakan seluas 847,45 mm² pada daerah vital dan 187,49 mm² pada daerah non vital, juga terdapat retakan seluas 2,66 mm² pada daerah vital dan 6,71 mm² pada daerah non vital, kuadran 4 mengalami kerusakan berupa lubang seluas 1,9 mm² pada daerah non vital dan retakan seluas 530,36 mm² pada daerah vital dan 214,77 mm² pada daerah non vital, setelah dijumlahkan dari luas kerusakan *lead apron* 1 pada kuadran 1,2,3 dan 4 maka kerusakan mencapai 5.341,91 mm² dengan luas kerusakan pada daerah vital seluas 1.380,47 mm² dan 3.961,44 mm² pada daerah non vital. Dari hasil pengukuran kerusakan yang terdapat pada ketiga *lead apron* di atas sudah melebihi dari standar kerusakan *lead apron* dengan kerusakan melebihi 15 mm² pada daerah vital dan kerusakan melebihi 670 mm² pada daerah non vital, setelah diuji *lead apron* tersebut memiliki kerusakan yang sangat parah, sehingga tidak layak untuk digunakan.

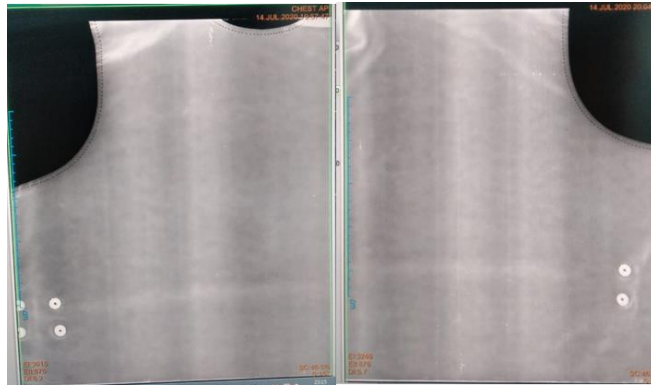
Gambar 4.15 Hasil pengujian *lead apron* 4, kuadran 1 dan kuadran 2

<i>Lead apron</i> 4 kuadran 1		<i>Lead apron</i> 4 kuadran 2	
ekas jahitan	isekeliling <i>lead apron</i>	ekas jahitan	isekeliling <i>lead apron</i>
ekas besi pengikat	isisi kanan kuadran	ekas besi pengikat	isisi kiri kuadran

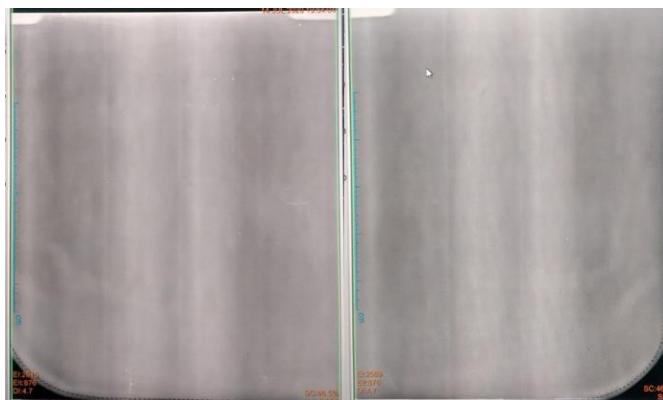
Gambar 4.16 Hasil pengujian *lead apron* 4, kuadran 3 dan kuadran 4

<i>Lead apron</i> 4 kuadran 3		<i>Lead apron</i> 4 kuadran 4	
ekas jahitan	isekeliling <i>lead apron</i>	ekas jahitan	isekeliling <i>lead apron</i>

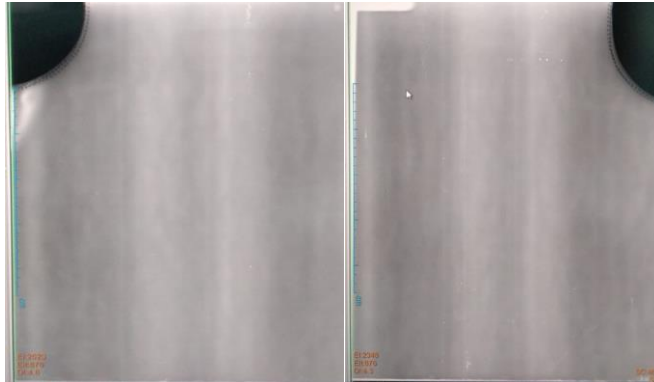
Gambar 4.17 Hasil pengujian *lead apron 5*, kuadran 1 dan kuadran 2

<i>Lead apron 5</i> kuadran 1		<i>Lead apron 5</i> kuadran 2	
ekas jahitan	isekeliling <i>lead apron</i>	ekas jahitan	isekeliling <i>lead apron</i>

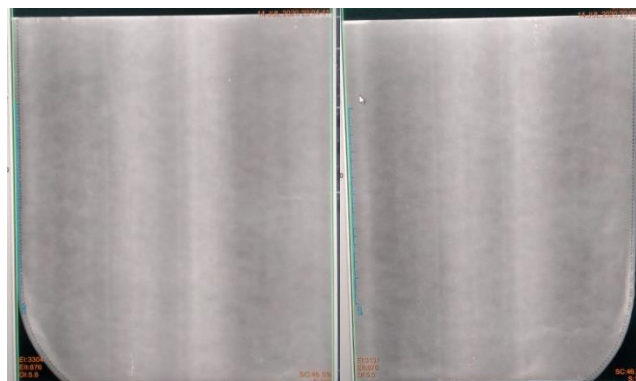
Gambar 4.18 Hasil pengujian *lead apron 5*, kuadran 3 dan kuadran 4

<i>Lead apron 5</i> kuadran 3		<i>Lead apron 5</i> kuadran 4	
ekas jahitan	isekeliling <i>lead apron</i>	ekas jahitan	isekeliling <i>lead apron</i>

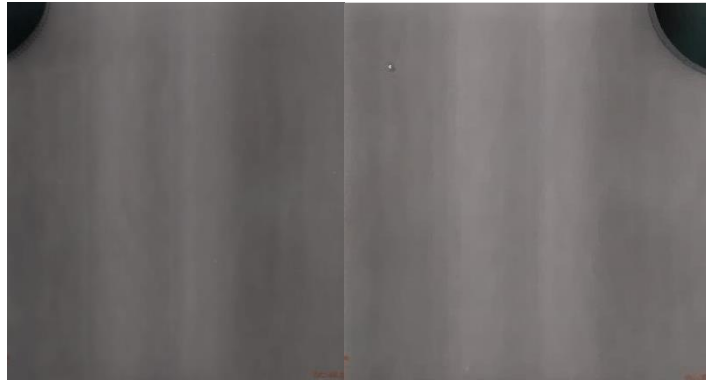
Gambar 4.19 Hasil pengujian *lead apron* 6, kuadran 1 dan kuadran 2

<i>Lead apron</i> 6 kuadran 1		<i>Lead apron</i> 6 kuadran 2	
ekas jahitan	isekeliling <i>lead apron</i>	ekas jahitan	isekeliling <i>lead apron</i>
