**PENGUJIAN ALAT PELINDUNG DIRI PADA *LEAD APRON*
DENGAN MENGGUNAKAN 3 METODE DI INSTALASI
RADIOLOGI RUMAH SAKIT PRIMA PEKANBARU**

KARYA TULIS ILMIAH

**PROGRAM STUDI DIPLOMA III TEKNIK RADIOLOGI
FAKULTAS ILMU KESEHATAN
UNIVERSITAS AWAL BROS
2024**

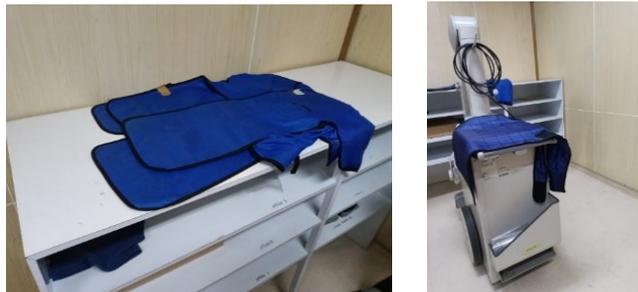
Di Instalasi Radiologi RS Prima Pekanbaru, terdapat rak khusus untuk menyimpan *lead apron* di ruang CT Scan. Namun, seperti yang ditunjukkan pada Gambar 4.1, dua *lead apron* saat ini ditumpuk dan dilipat, dan yang ketiga digantung di atas mobil X-Ray.

Gambar 4. 1 Kondisi Penyimpanan Lead apron Di Instalasi Radiologi Rumah Sakit Prima

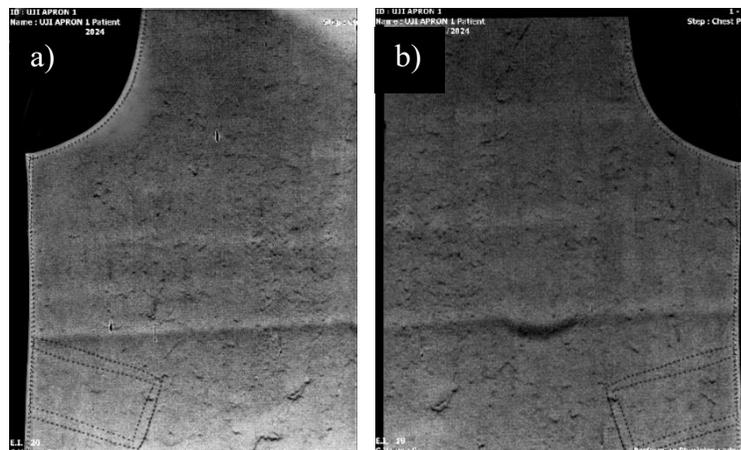
Menurut temuan pengujian *lead apron* 1, yang diukur menggunakan aplikasi pada DR dan ditampilkan dalam hasil radiografi, banyak area kerusakan terlihat di Kuadran 1, 2, 3, dan 4.

Gambar 4. 5 Hasil Uji Sinar-X *Lead Apron* 1, a) Kuadran 1, b) Kuadran 2

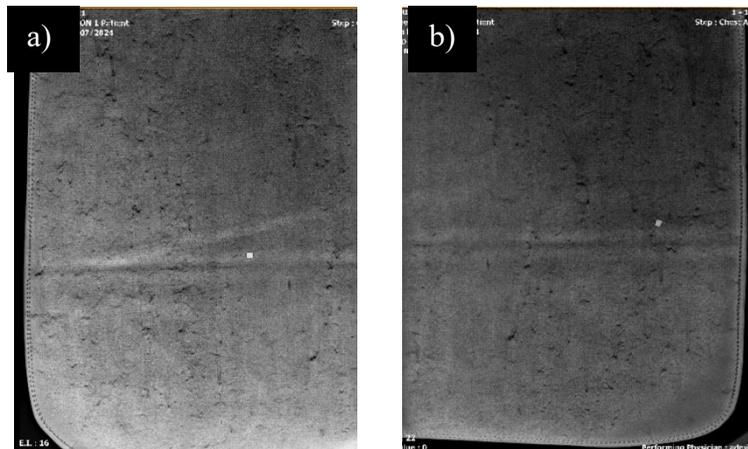
Gambar 4. 6 Hasil Uji Sinar-X *Lead Apron 1*, a) Kuadran 3, b) Kuadran 4

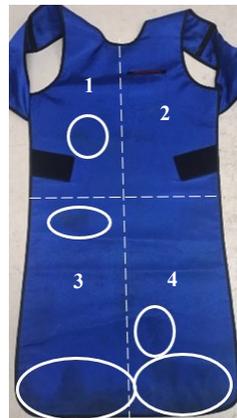
Gambar 4. 7 Kondisi Fisik dari *lead apron 2* Di Instalasi Radiologi Rumah Sakit Prima Pekanbaru,

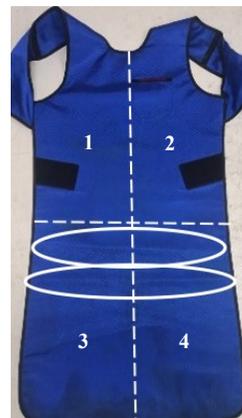
Gambar 4. 8 Kondisi Permukaan dari lead apron 2 Di Instalasi Radiologi Rumah Sakit Prima Pekanbaru,

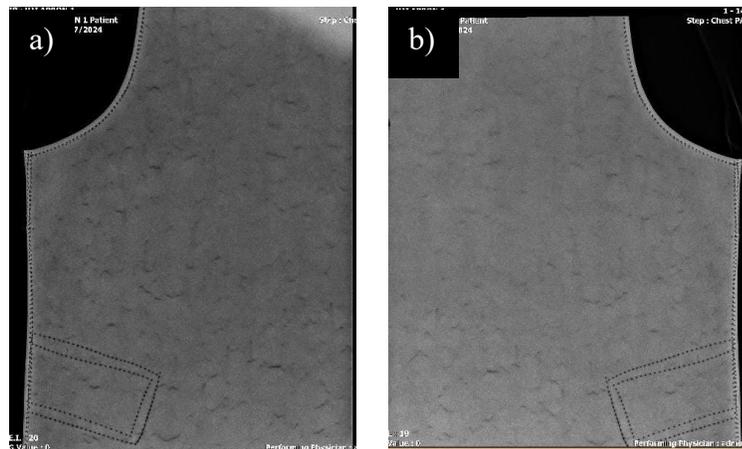
Banyak area kerusakan ditemukan di Kuadran 1, 2, 3, dan 4 sebagai akibat dari pengujian *lead apron 2*, yang diukur menggunakan aplikasi pada DR dan ditampilkan dalam hasil radiografi.

Gambar 4. 9 Hasil Uji Sinar-X *Lead Apron 2*, a) Kuadran 1, b) Kuadran 2

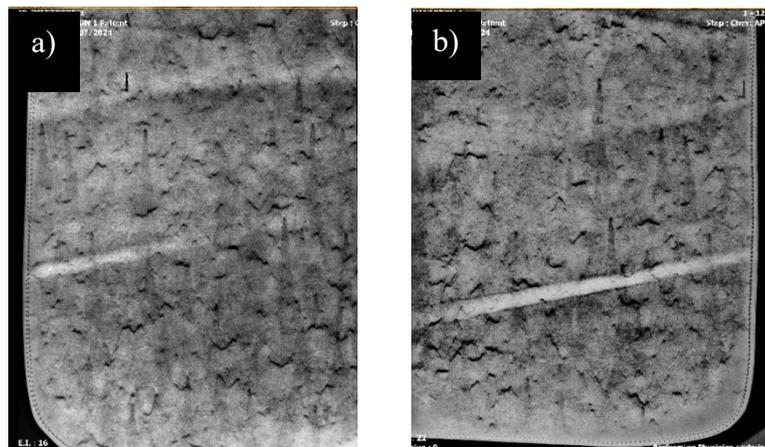
Gambar 4. 10 Hasil Uji Sinar-X *Lead Apron 2*, a) Kuadran 3 dan b) Kuadran 4

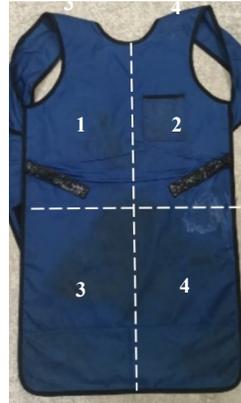
Gambar 4. 12 Kondisi Permukaan dari *lead apron 3* Di Instalasi Radiologi Rumah Sakit Prima Pekanbaru

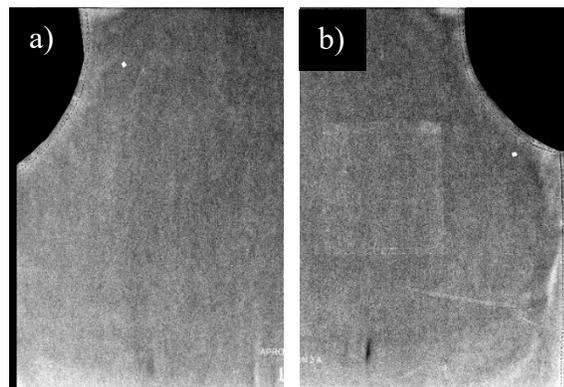
Gambar 4. 13 Hasil Uji Sinar-X Lead Apron 3, a) Kuadran 1, b) Kuadran 2

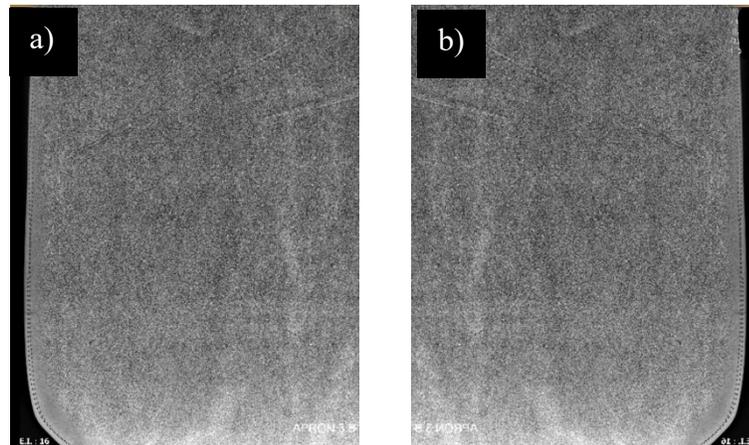
Kerusakan ditemukan di Kuadran 3 dan 4 menurut uji *lead apron* 3, yang diukur menggunakan aplikasi DR dan ditampilkan dalam hasil radiografi.

Gambar 4. 14 Hasil Uji Sinar-X Lead Apron 3, a) Kuadran 3, b) Kuadran 4
