**PENGUJIAN *LEAD APRON* MENGGUNAKAN METODE  
RADIOGRAFI DI UNIT RADIOLOGI RUMAH SAKIT  
PEKANBARU MEDICAL CENTER**

**KARYA TULIS ILMIAH**

**PROGRAM STUDI DIPLOMA III TEKNIK RADIOLOGI  
FAKULTAS ILMU KESEHATAN  
UNIVERSITAS AWAL BROS  
2024**

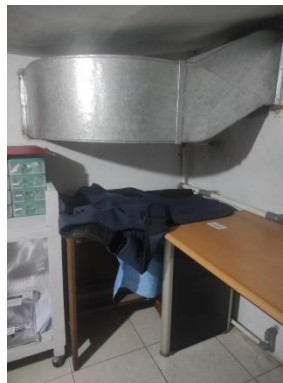
Berdasarkan penyimpanannya, 4 *lead apron* diletakkan diruangan yang bersampingan dengan ruangan operator, diruangan tersebut terdapat meja yang digunakan sebagai tempat untuk meletakkan *lead apron*, peletakan *lead apron* dengan cara saling ditumpuk. Selanjutnya 1 *lead apron* di letakkan diruangan CT-Scan, dan terdapat juga meja sebagai tempat untuk peletakan dari *lead apron*.

Gambar 4.1 Penyimpanan *Lead Apron* Di Unit Radiologi Rumah Sakit Pekanbaru Medical Center (RI)

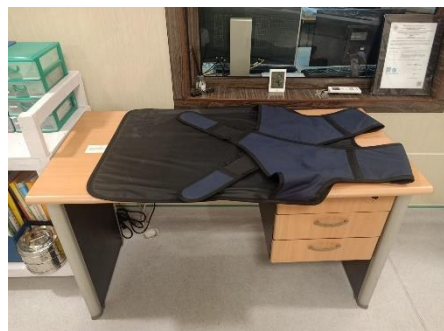
Gambar 4.2 Penyimpanan *Lead Apron* Di Unit Radiologi Rumah Sakit Pekanbaru Medical Center (R2)

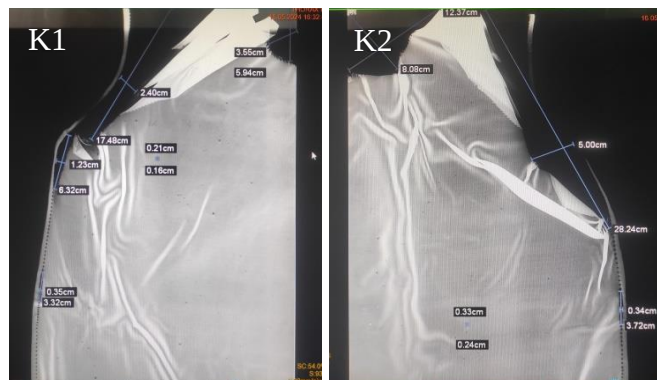
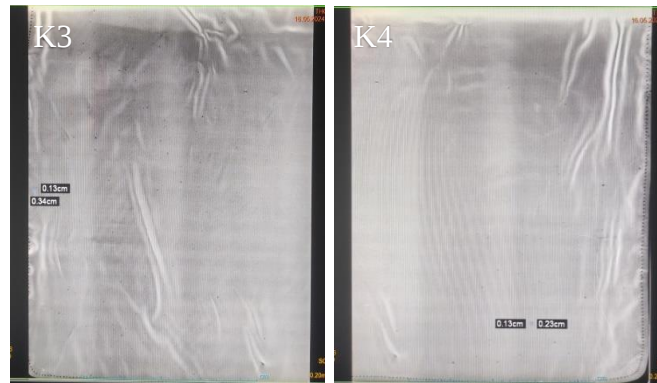
Gambar 4.5 Hasil Radiograf *Lead apron* 1

Berdasarkan hasil radiograf *lead apron* 1, pada kuadran I dan II terdapat sobekan pada bagian leher sampai pada bagian pundak dan terlihat juga lapisan Pb dalam keadaan terlipat, dan terdapat lekukan-lekukan pada bagian *chest*. Pada kuadran III dan IV terdapat lekukan dan beberapa lubang kecil.

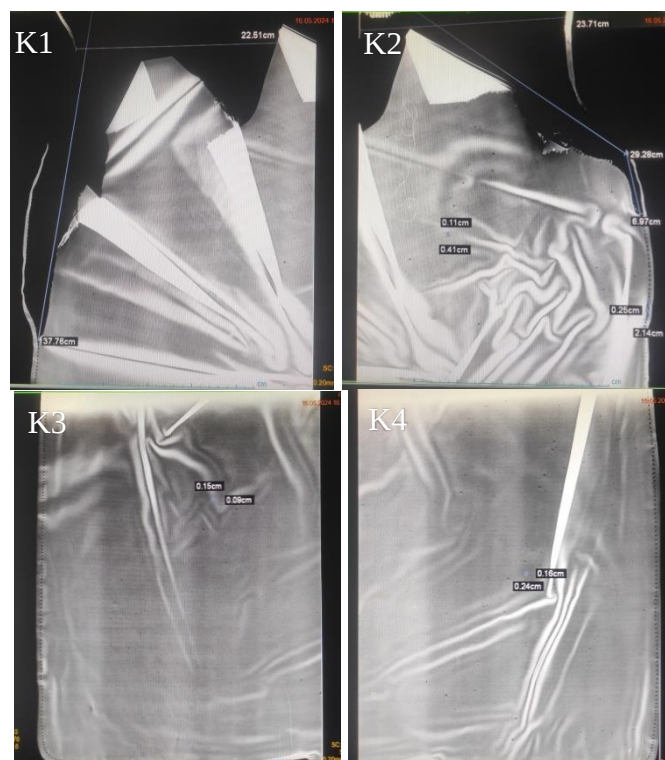
Gambar 4.6 Hasil Radiograf *Lead apron 2*

Berdasarkan hasil radiograf *lead apron 2*, pada kuadran I dan II terdapat sobekan pada bagian leher sampai pada bagian pundak dan terdapat banyak sekali lipatan. Pada kuadran III dan IV terdapat lekukan dan beberapa lubang-lubang kecil.

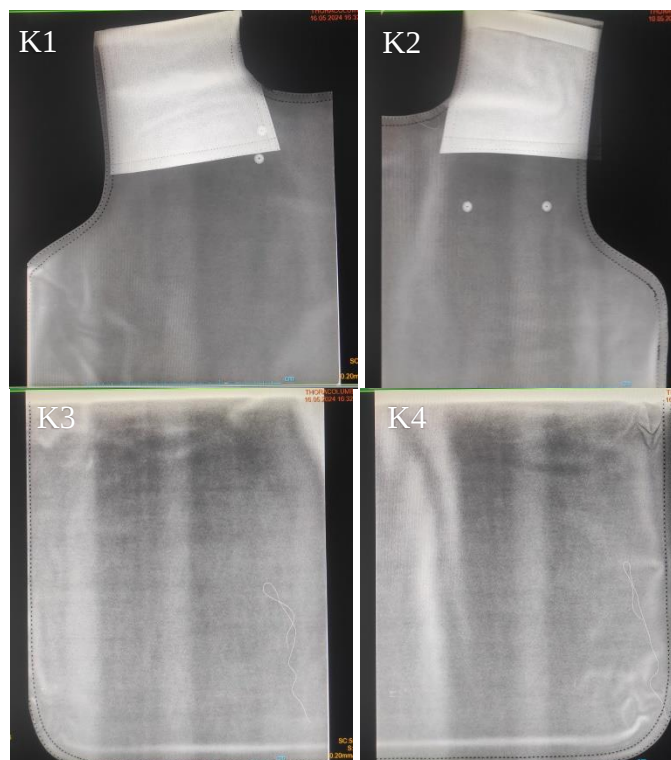
Gambar 4.7 Hasil Radiograf *Lead apron* 3

Berdasarkan hasil radiograf *lead apron* 3, tampak warna pada bagian pundak apron yang tidak homogen dikarenakan terdapat Pb pada bagian depan dan juga belakang yang superposisi. Tidak terdapat kerusakan pada keseluruhan kuadran..

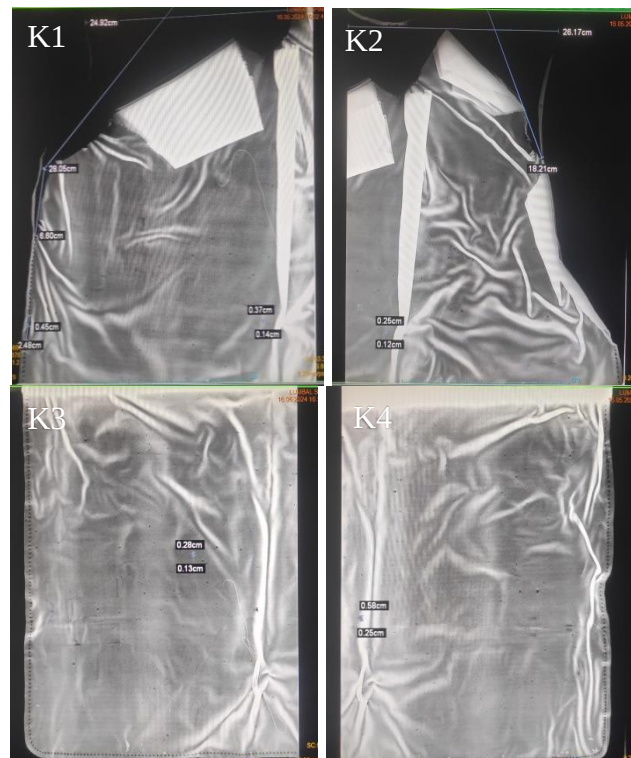
Gambar 4.8 Hasil Radiograf *Lead apron 4*

Berdasarkan hasil radiograf *lead apron* 4, pada kuadran I dan II terdapat sobekan pada bagian leher sampai pada bagian pundak dan terdapat lipatan. Pada kuadran III dan IV terdapat lekukan-lekukan dan beberapa lubang-lubang kecil.

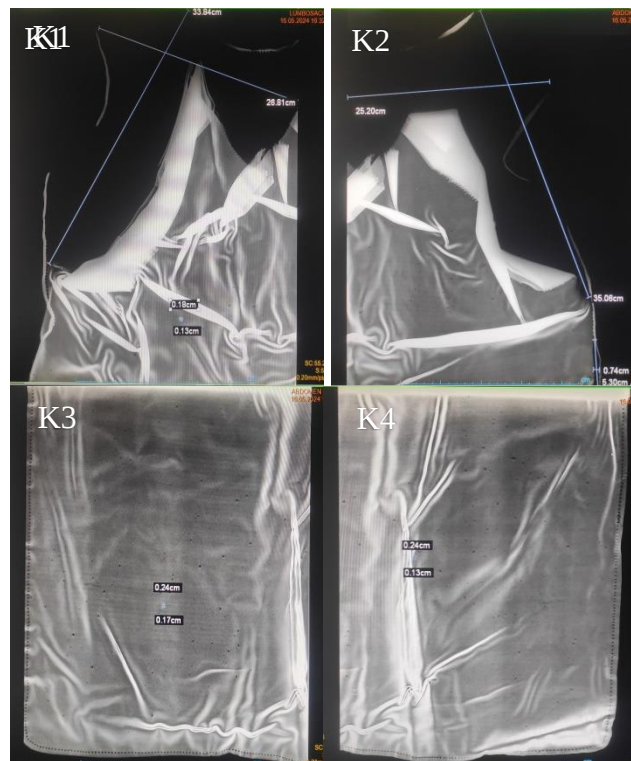
Gambar 4.9 Hasil Radiograf *Lead apron* 5

Berdasarkan hasil radiograf *lead apron* 5, pada kuadran I dan II terdapat sobekan pada bagian leher sampai pada bagian pundak, terdapat juga lipatan dan lekukan serta lubang kecil. Pada kuadran III dan IV terdapat lekukan-lekukan dan beberapa lubang-lubang kecil.
