**PENGUJIAN ALAT PELINDUNG DIRI (*LEAD APRON*)  
DI INSTALASI RADIOLOGI RSUD  
SELASIH PELALAWAN**

**KARYA TULIS ILMIAH**

**PROGRAM STUDI DIPLOMA III TEKNIK RADIOLOGI  
FAKULTAS ILMU KESEHATAN  
UNIVERSITAS AWAL BROS  
2025**

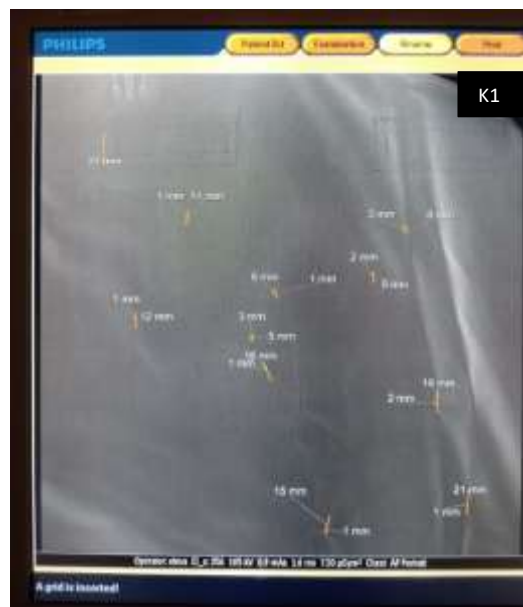
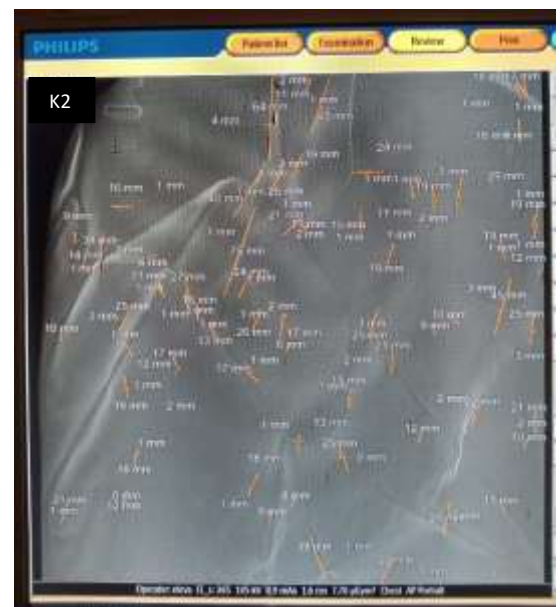
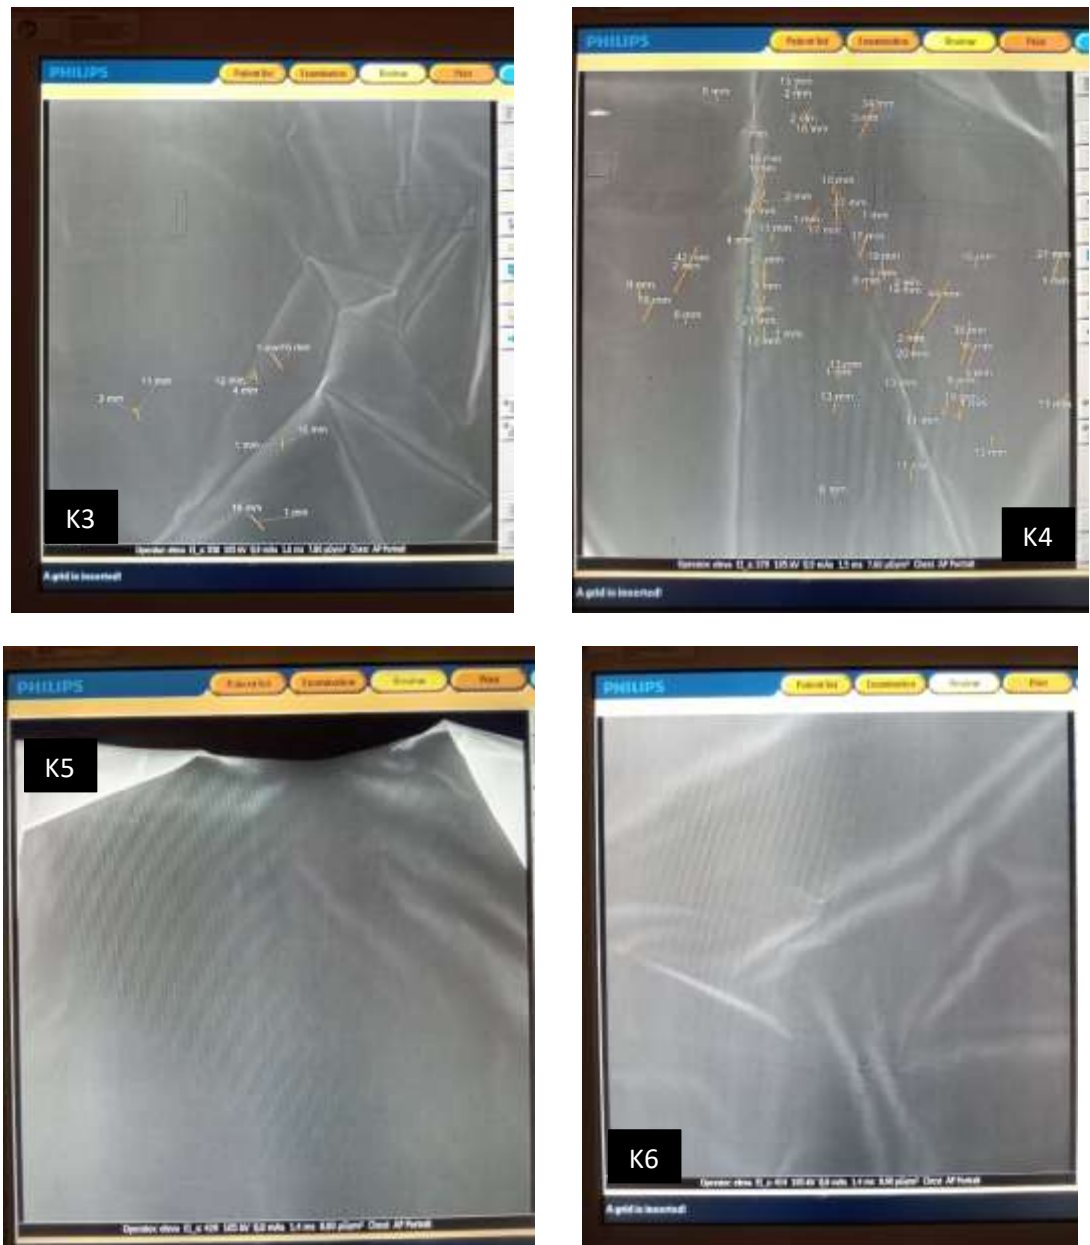
**Gambar 4.1** Hasil Radiograf *lead apron A*

Berdasarkan hasil radiograf *lead apron* A, pada kuadran I dan II terdapat banyak retakan kecil pada bagian dada kiri, kanan dan terdapat lipatan. Pada kuadran III dan IV terdapat retakan kecil serta lekukan-lekukan, pada kuadran V dan VI terdapat lekukan-lekukan .
