**PENGUJIAN *LEAD APRON* MENGGUNAKAN
METODE RADIOGRAFI DI INSTALASI RADIOLOGI
RSUD ARIFIN ACHMAD PROVINSI RIAU**

KARYA TULIS ILMIAH

**PROGRAM STUDI DIPLOMA III TEKNIK RADIOLOGI
SEKOLAH TINGGI ILMU KESEHATAN
AWAL BROS PROVINSI RIAU
TAHUN AKADEMIK 2020**

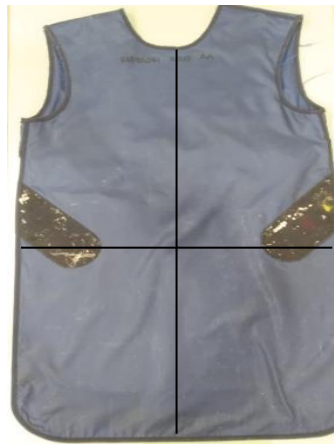
Gambar 4.6 Keadaan Fisik *Lead apron* 6

Berdasarkan pengecekan kondisi fisik *lead apron* 6 yang terletak di ruang CT-Scan, peletakkannya di atas meja, *lead apron* 6 secara umum terlihat dalam kondisi baik, tidak tampak adanya kotoran yang menempel pada kain pembungkus *lead apron*, setelah diraba menggunakan tangan tidak terasa adanya kelainan, hanya saja terasa gelembungan pada keseluruhan kuadran 1,2,3, dan 4.

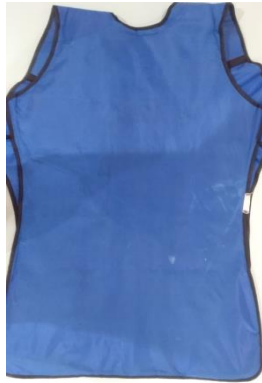
Lead apron 1

Hasil : Hasil penelitian menunjukkan bahwa *lead apron* 1,2,3 memiliki kondisi fisik pembungkus yang kurang baik, terdapat sobekan dibagian saku dan noda media kontras. Pengujian terhadap *lead apron* menunjukkan bahwa *lead apron* 1,2 dan 3 mengalami kerusakan yang parah berupa lubang, retakan dan patahan seluas 9.553,25 mm², 718,67 mm² dan 5.341,91 mm² sedangkan *lead apron* 4,5 dan 6 tidak terdapat kerusakan pada lapisan timbal *lead apron*.

Kesimpulan : *Lead apron* 1,2 dan 3 sudah tidak layak untuk dipakai, sedangkan *lead apron* 4,5 dan 6 masih dalam kondisi aman dan layak digunakan.

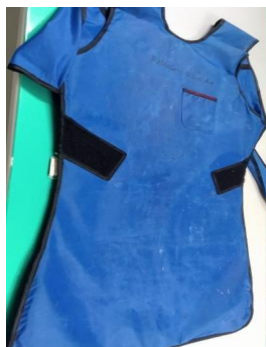
Lead apron 5

Berdasarkan pengecekan kondisi fisik *lead apron* 5 yang terletak di ruang *Digital Radiography* (DR), peletakkannya dengan cara dibentang atas meja pemeriksaan, secara umum terlihat dalam kondisi kurang baik, tampak adanya bercak coklat menempel yang mungkin adalah bercak betadine dan terdapat bercak putih di kuadran 1,2,3, dan 4, setelah diraba menggunakan tangan terasa adanya lipatan di kuadran 1,2,3, dan 4.
