**PENGUJIAN ALAT PELINDUNG DIRI PADA *LEAD APRON*
DENGAN MENGGUNAKAN 3 METODE DI INSTALASI
RADIOLOGI RUMAH SAKIT PRIMA PEKANBARU**

KARYA TULIS ILMIAH

**PROGRAM STUDI DIPLOMA III TEKNIK RADIOLOGI
FAKULTAS ILMU KESEHATAN
UNIVERSITAS AWAL BROS
2024**

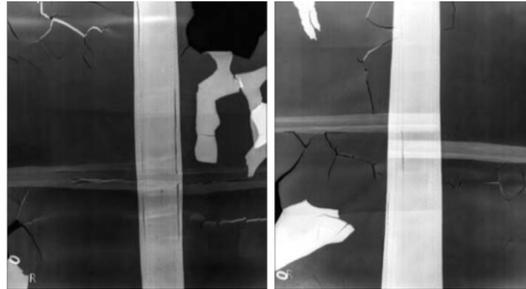
Gambar 2. 9 Robekan, patahan dan Kerusakan pada *Lead Apron*.(Oyar & Kişlaliöđlu, 2012)

Kerusakan pada *lead apron*, termasuk sobekan dan retakan, diilustrasikan pada Gambar 2.9. Salah satu penyebab kerusakan *lead apron* adalah karena penyimpanan dan perawatannya tidak tepat.

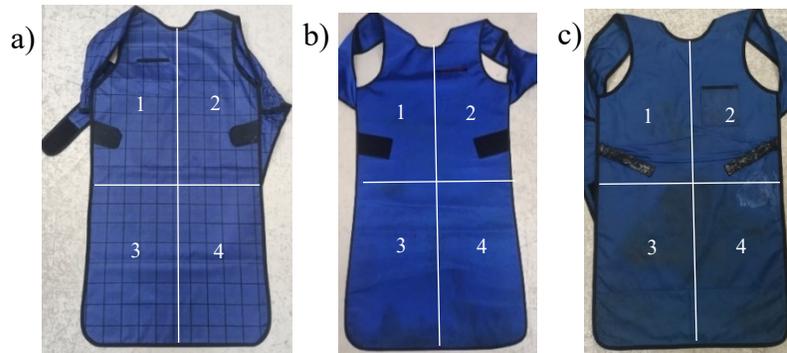
Gambar 4. 2 *Lead Apron* Di Instalasi Radiologi Rumah Sakit Prima Pekanbaru, a) *Lead apron 1*, b) *Lead Apron 2*, Dan c) *Lead apron 3*

Peneliti melakukan empat bagian kuadran pemotongan *lead apron* untuk mengukurnya menggunakan tiga metode: Uji Visualisasi, Uji Raba, dan Uji Sinar-X. Kuadran 1 adalah bagian kanan atas (Gambar 4.2) yang diberi kode 1. Kuadran 2 adalah bagian kiri atas (Gambar 4.2) yang diberi kode 2. Kuadran 3 adalah bagian kanan bawah (Gambar 4.2) yang diberi kode 3. Kuadran 4 adalah bagian kiri bawah (Gambar 4.2) yang diberi kode 4.
