**PENGUJIAN *LEAD APRON* MENGGUNAKAN METODE  
RADIOGRAFI DI UNIT RADIOLOGI RUMAH SAKIT  
PEKANBARU MEDICAL CENTER**

**KARYA TULIS ILMIAH**

**PROGRAM STUDI DIPLOMA III TEKNIK RADIOLOGI  
FAKULTAS ILMU KESEHATAN  
UNIVERSITAS AWAL BROS  
2024**

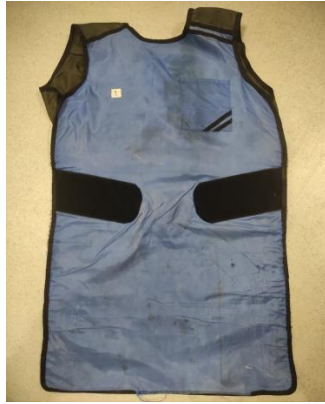
*Lead apron 1*

The results showed that of the 5 lead aprons tested there were 4 lead aprons that exceeded the damage standard, namely lead aprons 1, 2, 4 and 5. while lead apron 3 had no damage. Lead Apron 1, 2, 4, and 5 are declared unfit for use, while lead apron 3 is still in good condition and suitable for use for officers and the public.

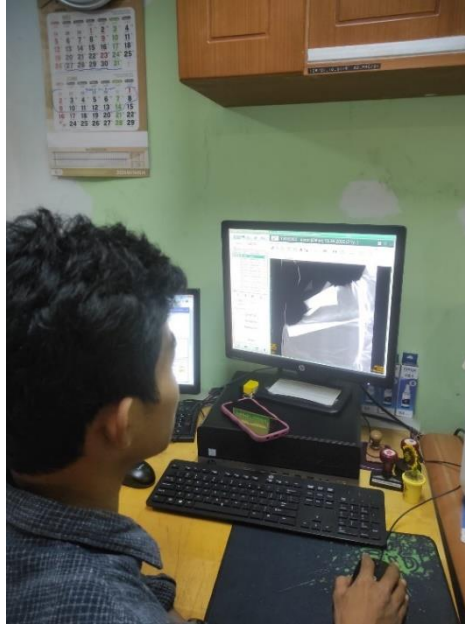
Pengukuran terhadap kerusakan pada *lead apron* menggunakan computed radiography
